HASVIK KOMMUNE

Kartlegging av fysiske hindre hos offentlige og private tjenesteytere

Råd for mennesker med nedsatt funksjonsevne m.m.

Kartleggingen ble foretatt sommeren 2009

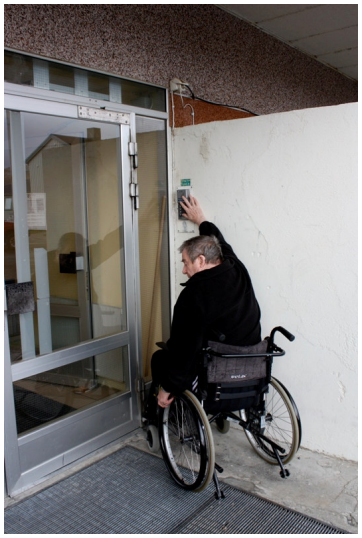
Hasvik helsesenter

Det er døråpner på ytterdør (bra!), men man må være sterk i armen og den er ikke merket. Callinganlegget er plassert høgt på veggen.

Det ene handikaptoalettet er ikke noe reelt handikaptoalett da det ikke er plass til rullestol ved siden av toalettet, mens det andre er møblert med utstyr som forhindrer plass til rullestol ved siden av toalettet.
Det er heis mellom 1. og 2. etasje, godt belyst og god merking.
Det er god merking av rom og det er godt lys i bygget.
Det er gode kontraster mellom vegg/dører som gjør at det er lett for mennesker med nedsatt syn å finne fram. På sykehjemsavdelingen er det også ledelinje langs vegg.

Helsesenteret har ingen handikapparkering.

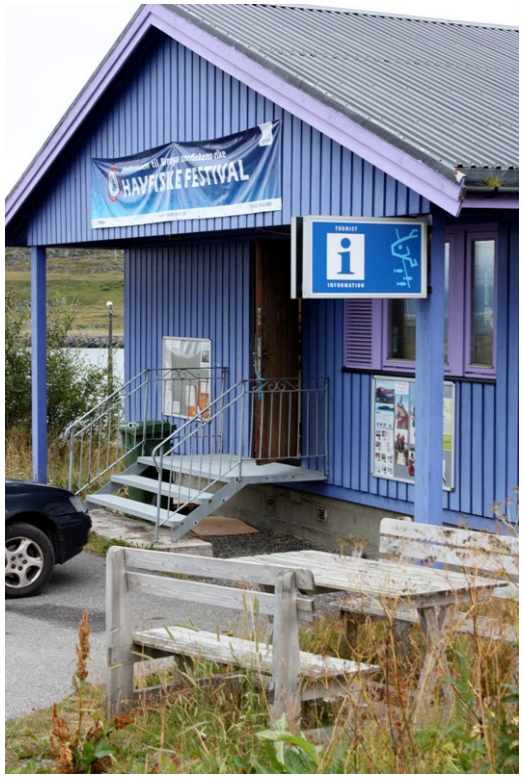
Turistinfo

Ingen rampe, høye dørstokker. Bygget er ikke tilgjengelig for rullestolbrukere.

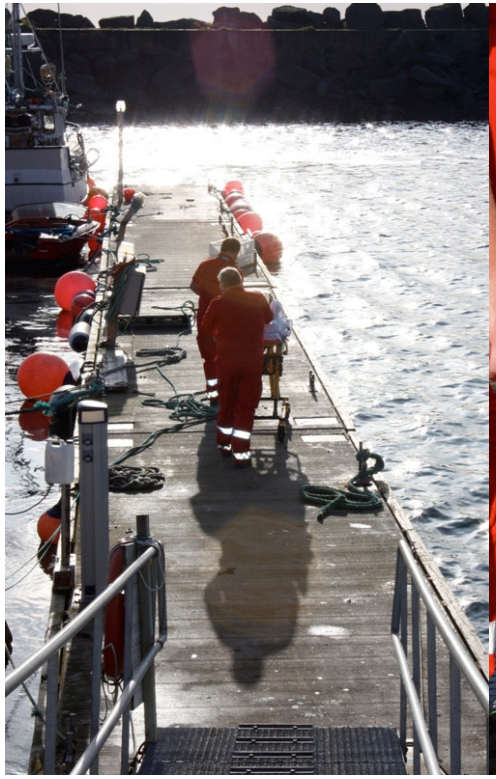
Ambulansekai

Trangt om plassen

Bratt landgang

Rot på kaia, båter fortøyd feil

Dårlig snømåking
